中华人民共和国应急管理部

关于宁夏银川大多天盛金属陶瓷技术有限公司“6·28”较大爆炸事故情况的通报

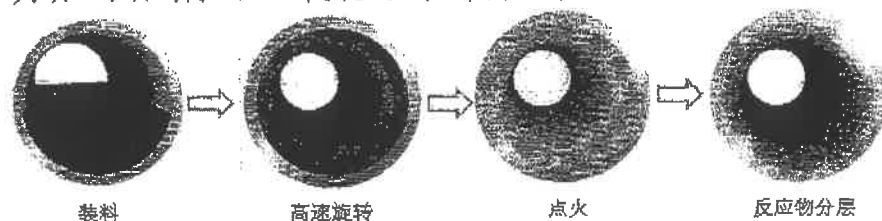
图1 离心制管工艺简图

天盛公司主要生产陶瓷内衬复合钢管，制备工艺（见图1）为钢管内部加入铝粉和氧化铁粉混合物，在钢管高速旋转过程中点火触发铝热反应，生成熔融的 Al_2O_3 （即刚玉）和Fe，凝固后形成陶瓷内衬复合钢管。事故发生在离心制备的混料工序，现场有2台V型混料罐，容积约为2立方米，每批次混料约500千克，其中铝粉125千克，氧化铁粉375千克。另加添加剂（二氧化硅和氧化钙）25千克，喷水2升。

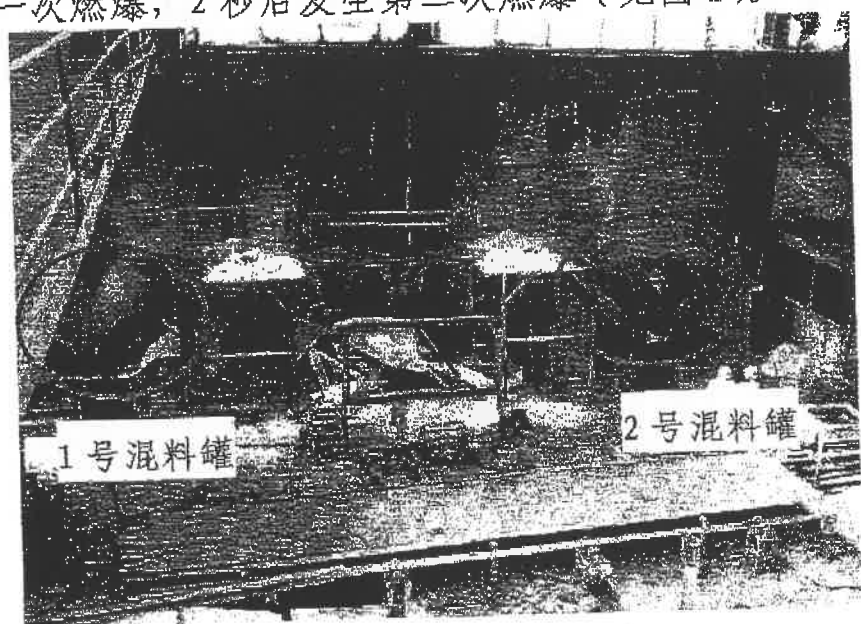
图2 爆炸事故现场照片

6月28日8时15分，车间负责人召开班前会。8时30分，员工开始卸放2号混料罐混好的物料。10时12分，发生第一次燃爆，2秒后发生第二次燃爆（见图2）。

经勘查分析，事故初步原因是：员工梁某用钢质工具清理2号混料罐残留的铝粉和氧化铁粉，钢制工具与混料罐内壁摩擦撞击形成点火源，导致罐内混合物料发生燃爆。爆炸产生的高温飞溅物抛至1号混料罐的接料斗，继而引发1号混料罐发生燃爆。事故详细原因正在进一步调查中。

请各地深刻吸取事故教训，举一反三，将此警示逐级转发至县级应急管理部门，对采用同类工艺的陶瓷内衬复合钢管生产企业深入排查摸底，建立企业台账，加大监管执法力度，督促企业禁止用金属工具疏通、清理混料罐内物料，防

止因撞击摩擦触发物料的燃爆或铝热反应，混料作业区与原料存放区独立设置，混料作业区禁止存放铝粉原料，混料区、装料区作业现场及时清理，防止粉尘积聚，切实防范同类事故再次发生。
