# 池州市贵兴非矿新材料有限公司

池贵兴非矿字〔2023〕4号

## 整改报告

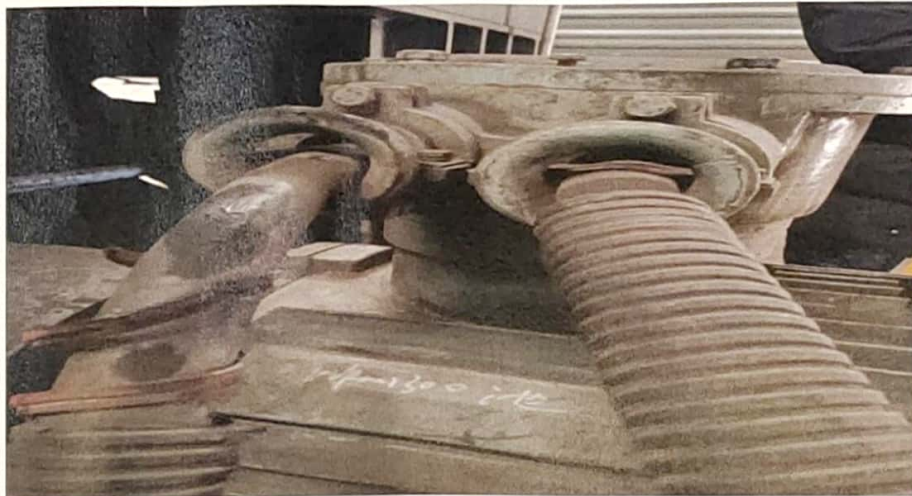
一、煤磨车间磨煤机电缆接口未封堵，在磨机 3 米区域范围内存在非防爆插座。

整改前

整改措施：及时安排人员对电缆接口堵塞，现场非防爆插座立即收起，加强现场安全管理，杜绝类似事件再次发生。

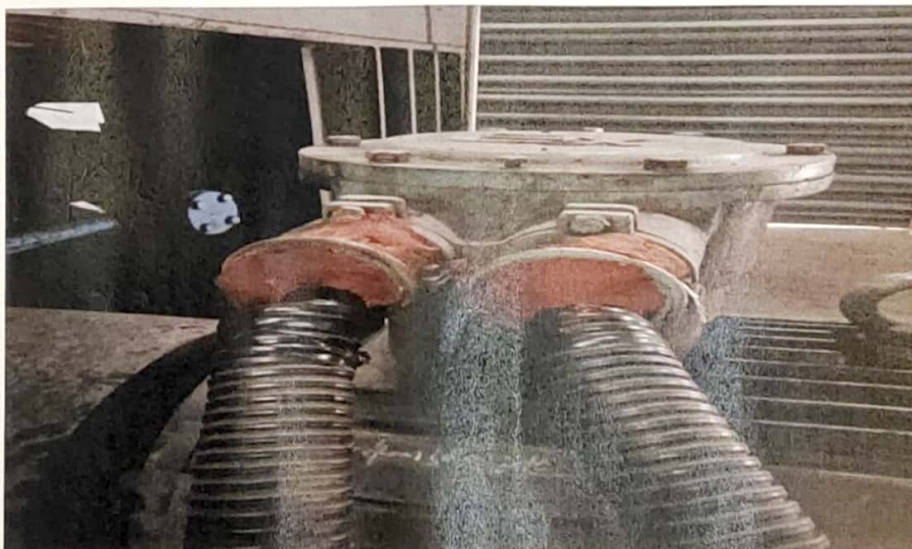
整改后

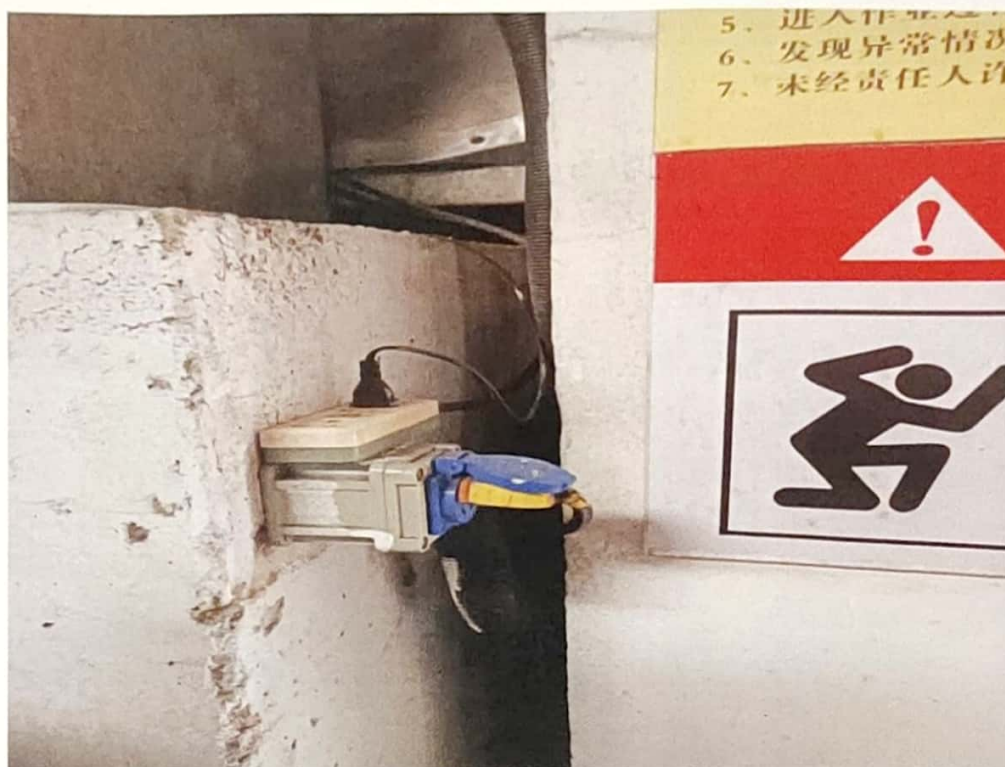
整改前

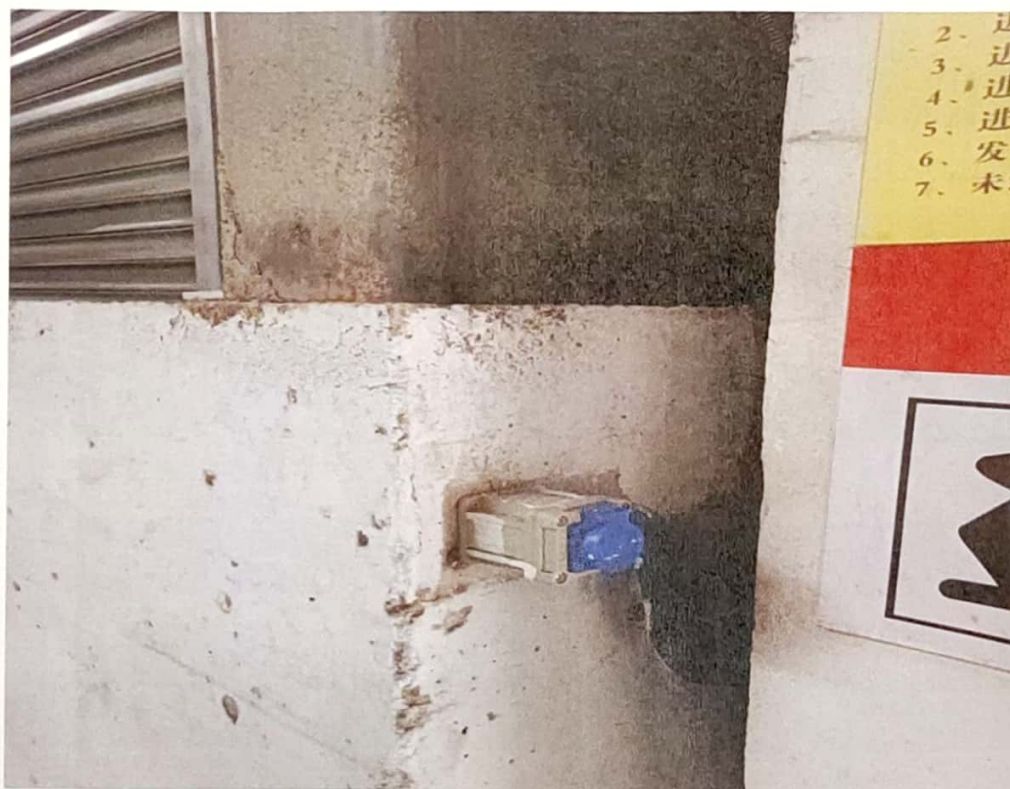
整改后

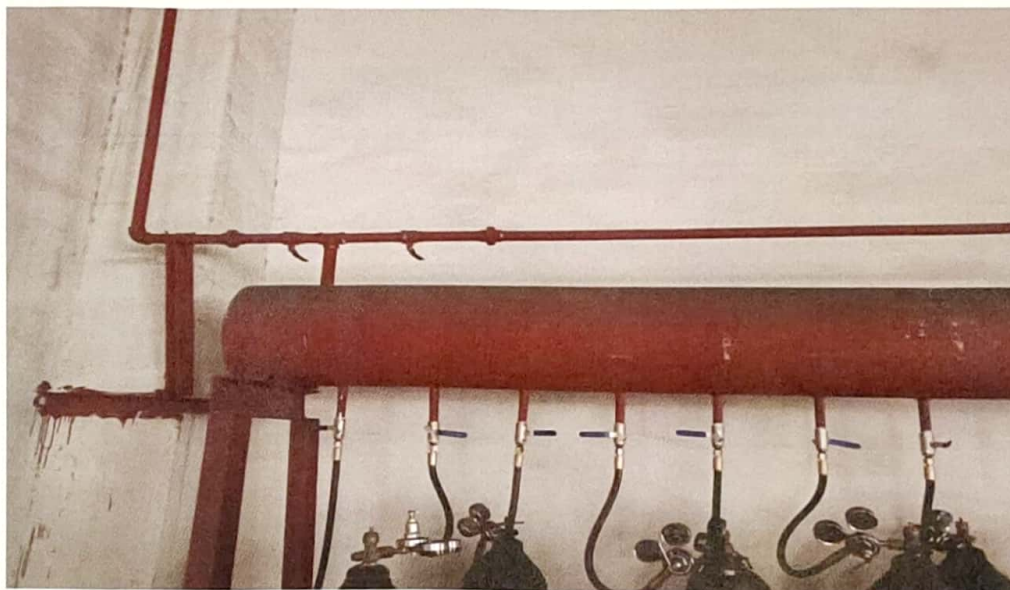
二、煤粉仓设置了氮气保护，但氮气气瓶及阀门管道处于关闭状态（手动），未见报警、联锁保护系统。

整改前

整改措施：将现场手动改为自动状态。

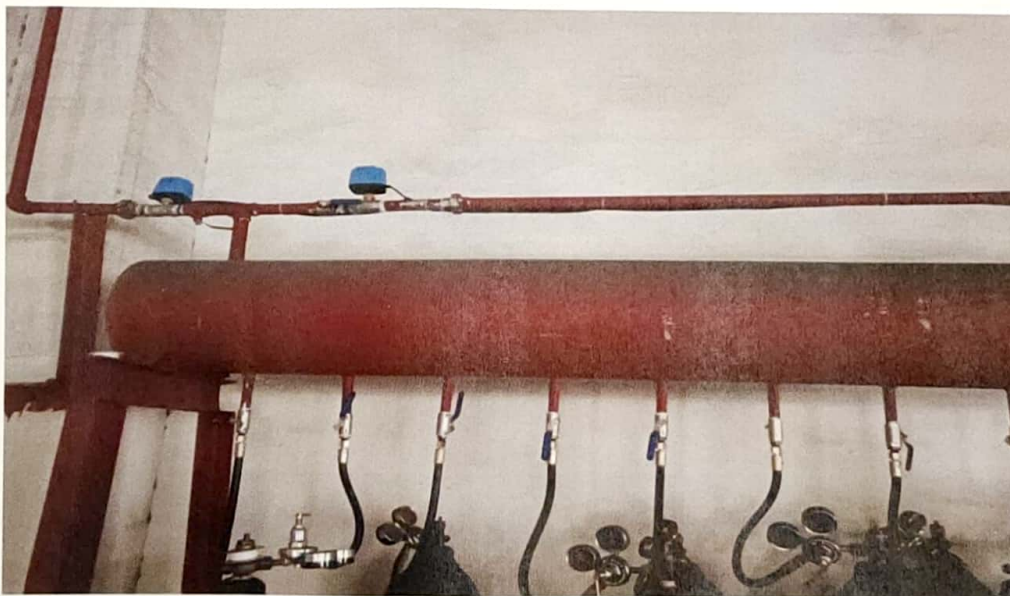
整改后

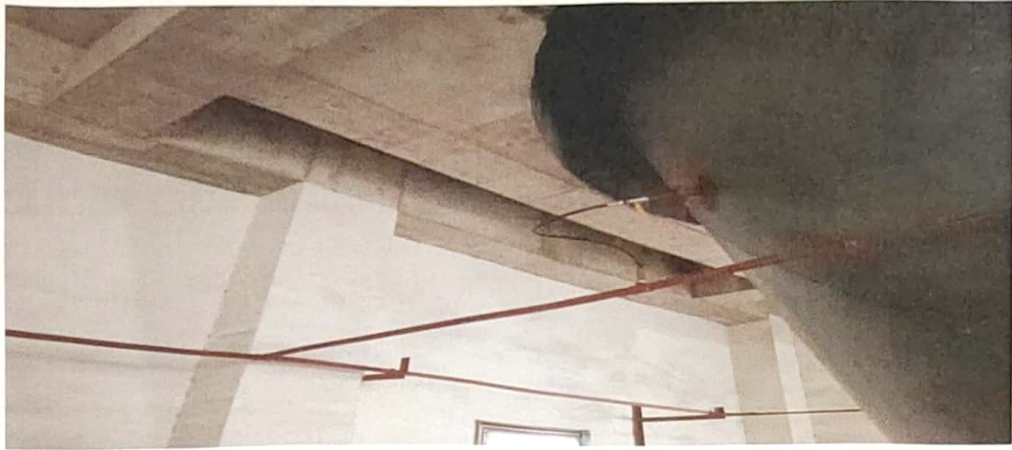
整改前

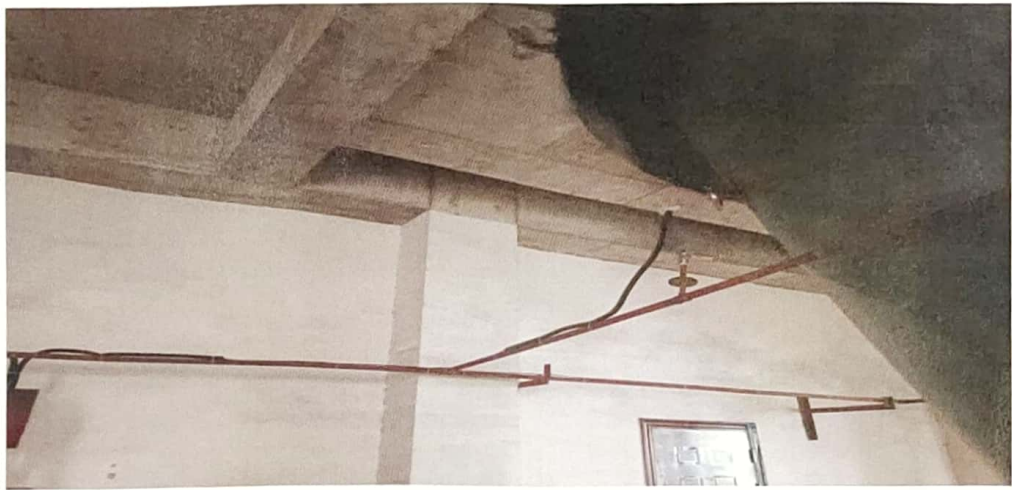
整改后

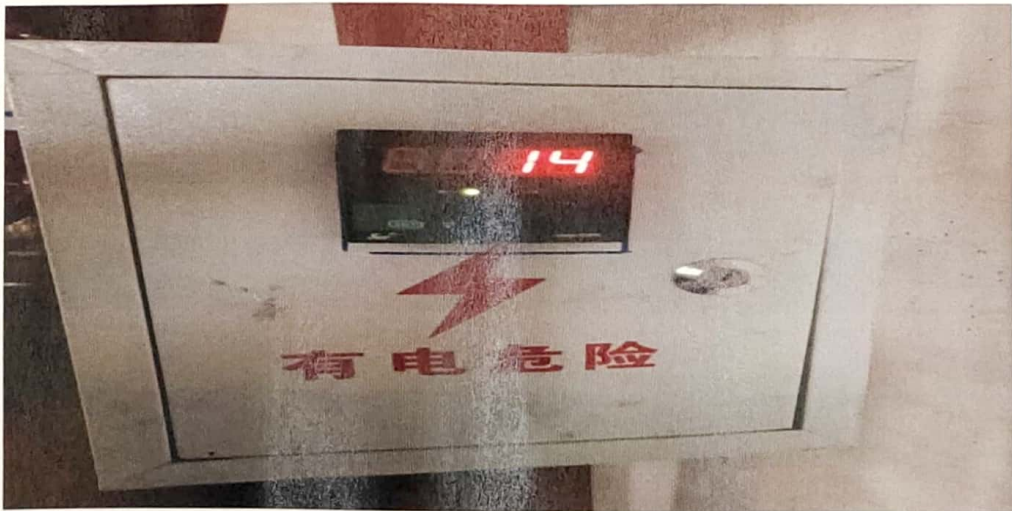
整改后

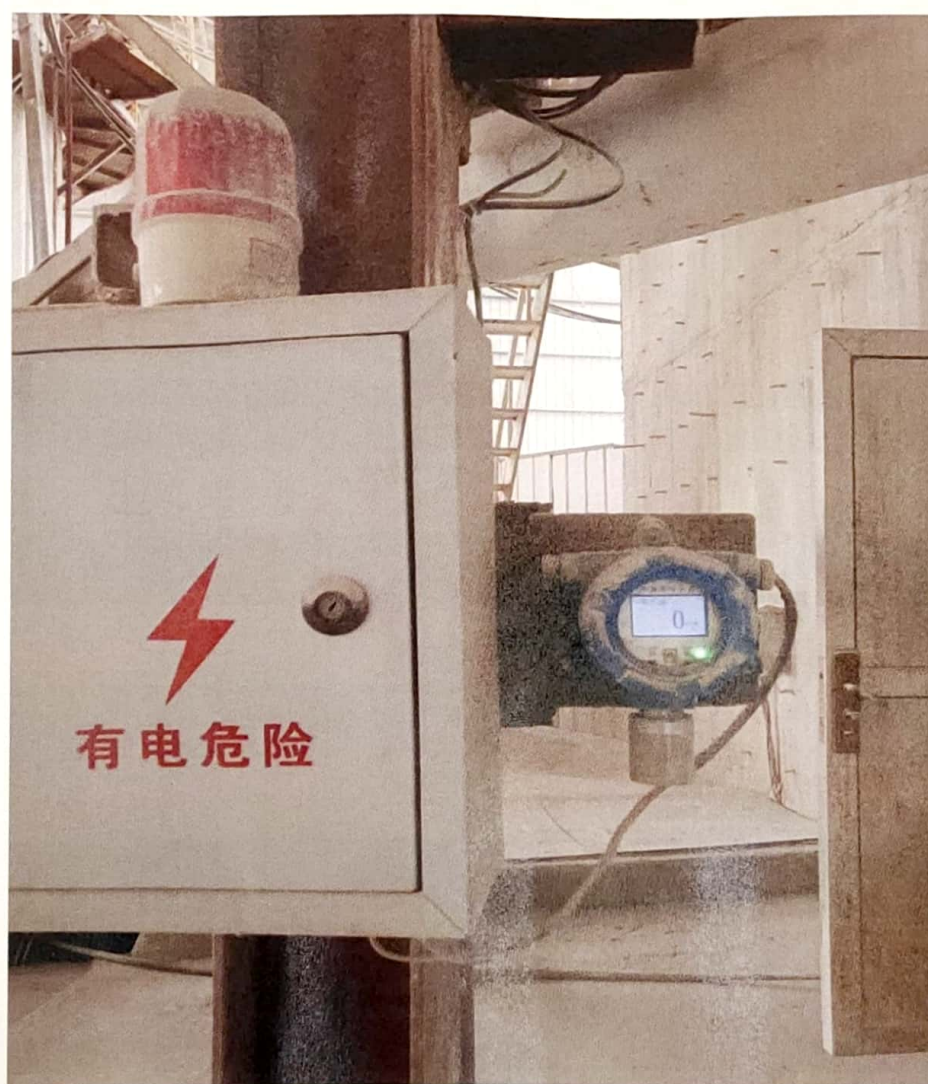
三、立窑一氧化碳报警装置处于不适用状态，未见一氧化碳报警装置点位布置图，未见一氧化碳报警处置流程图。

整改后

整改措施：现场一氧化碳报警仪及时检查维修，处于正常运行状态，控制室一氧化碳报警装置点位布置图已安装好，报警处置流程图已粘贴。

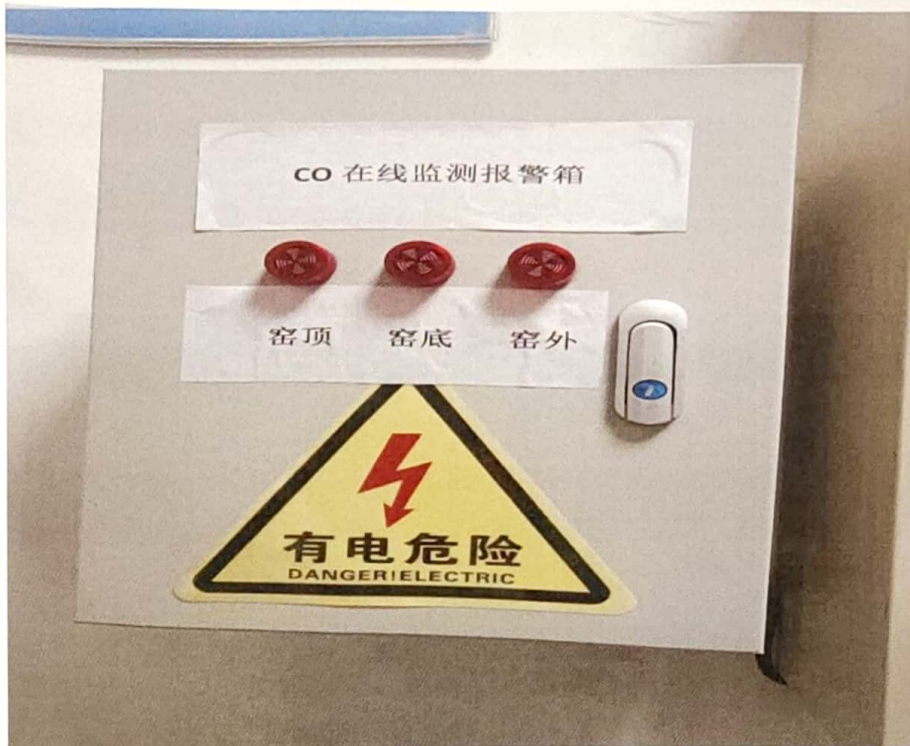
整改后

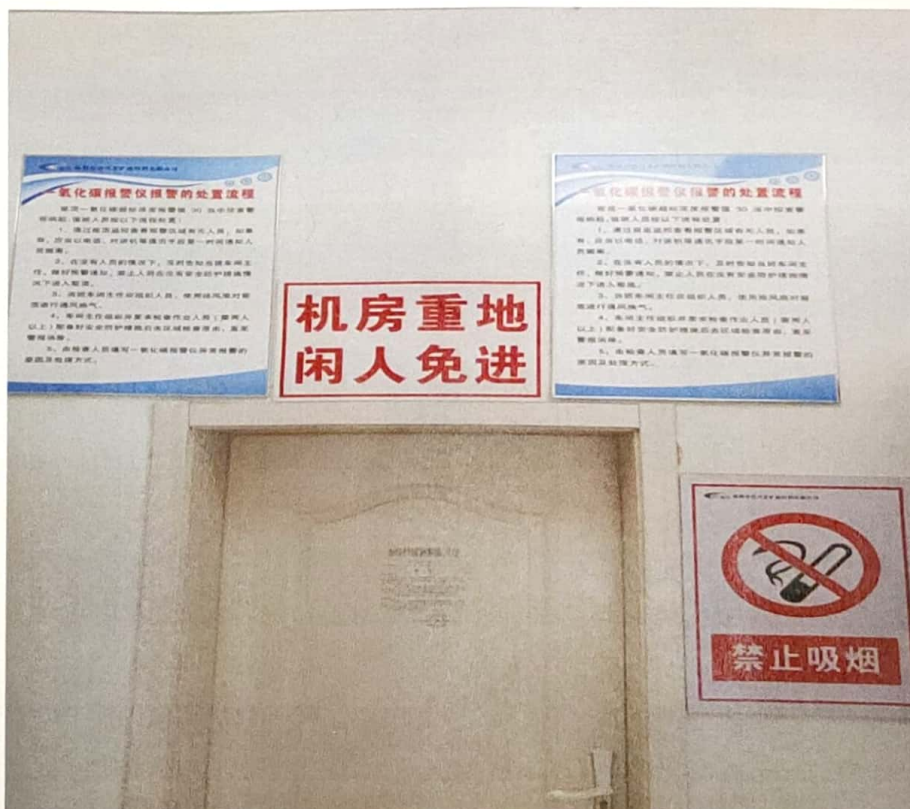
整改后

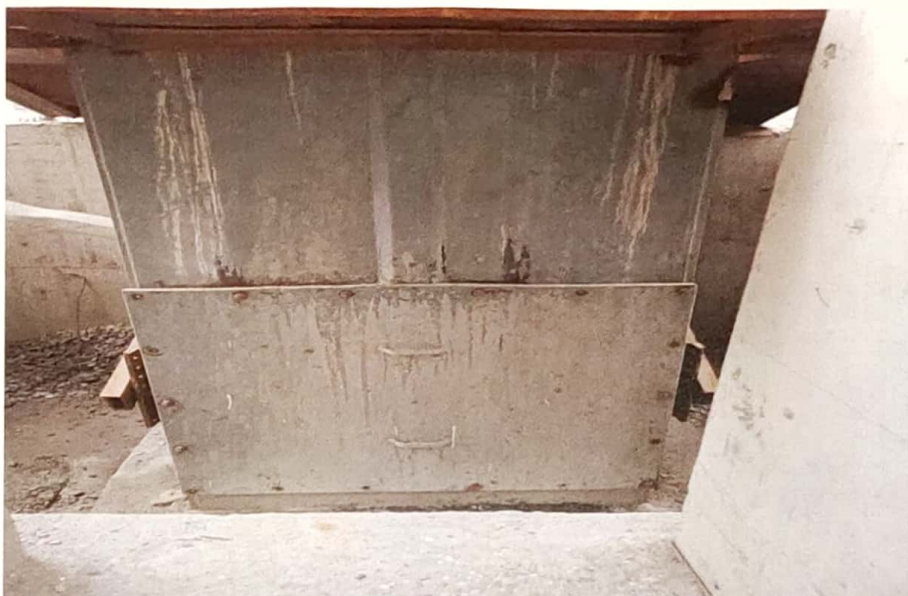
三、有限空间已辨识但未见提升机人孔处等有限空间告知牌。

整改前

整改措施：对提升机人孔现场粘贴有限空间告知牌

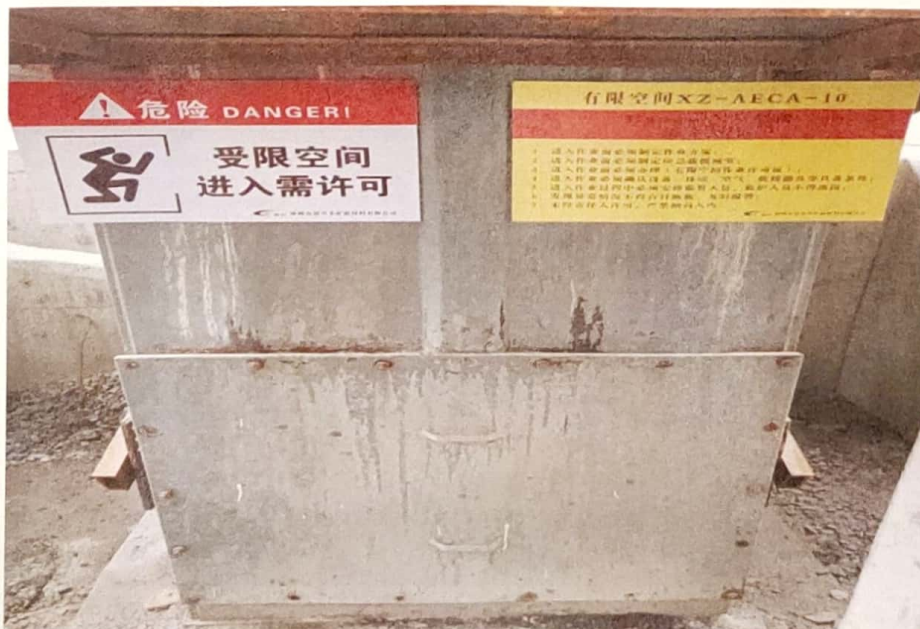
整改后

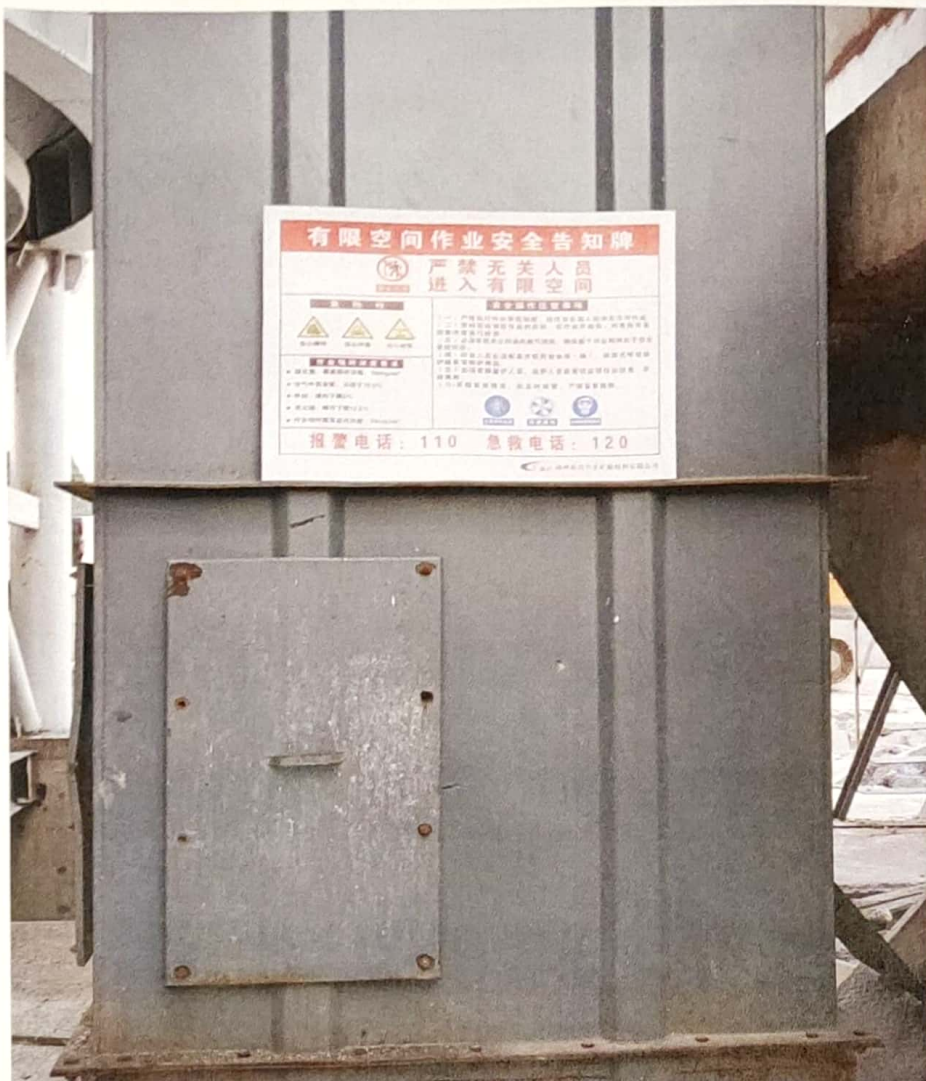
整改后
