青阳西华青阳县龙瑞工贸有限公司 “3·17”一般中毒窒息事故调查报告

青阳县人民政府事故调查组

2023年5月9日

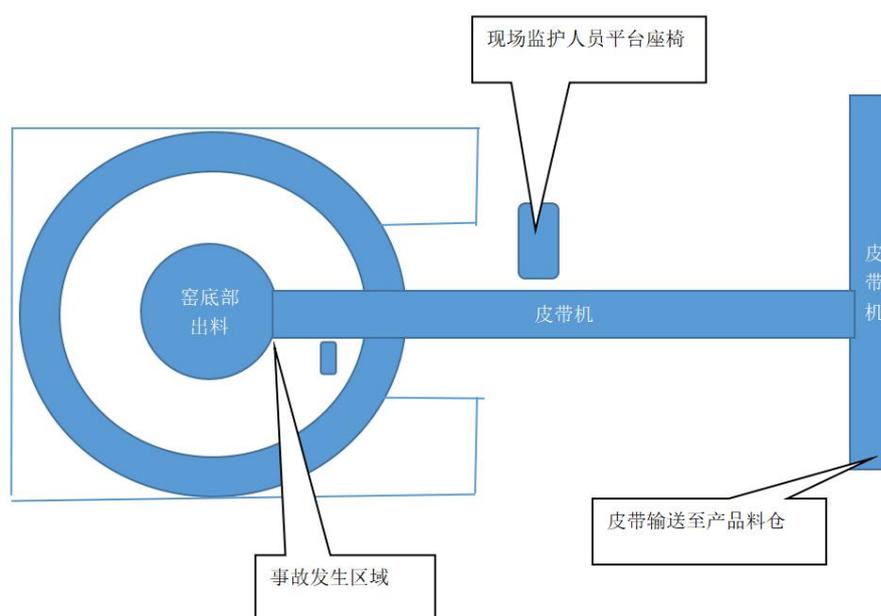
图 1 事故现场平面示意图

1.事故位置：事故发生点为 1#窑窑底卸料口附近，现场平面布置情况如图 1 所示，事故发生区域及生产线设备设施情况见图

2、图 3。

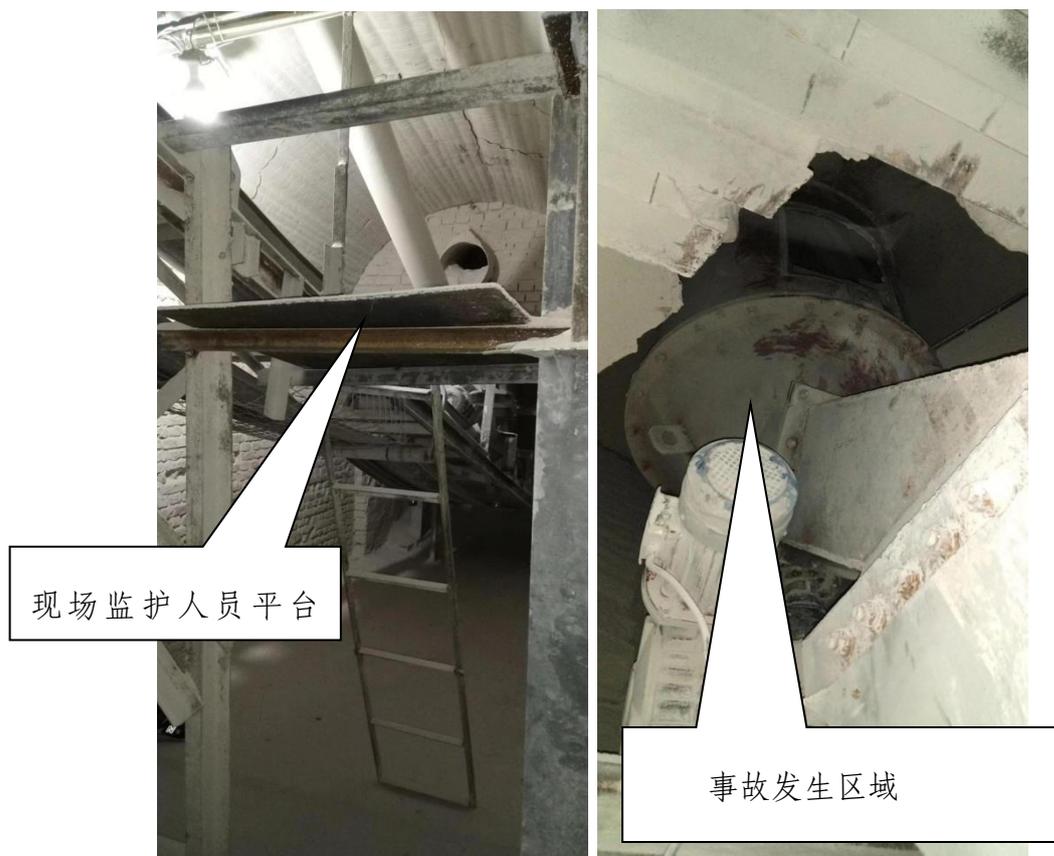
图 2 事故现场图（1#窑底部）

2.工作环境：作业区域被彩钢瓦封隔成小的作业区，窑底部设置出料口和皮带输送机，现场通风不良，疏散不佳，现场无机械通风等设施。查阅 2023 年 03 月 17 日池州历史气象资料：小雨转阴，东风 3-4 级，全天气温 7℃~8℃。

3.现场情况：窑底部捣结操作孔位于底部出料口和通道门洞上方位置，现场处于打开状态，现场地面和皮带机表面积尘严重，捣结操作孔处未见监控装置。出料皮带输送机上方钢梁上安装有一处监控探头，通道门洞上侧边缘处安装有一个固定式一氧化碳探测器，进入事故现场需要弯腰通过皮带输送机下方进入，现场疏散通道不畅。

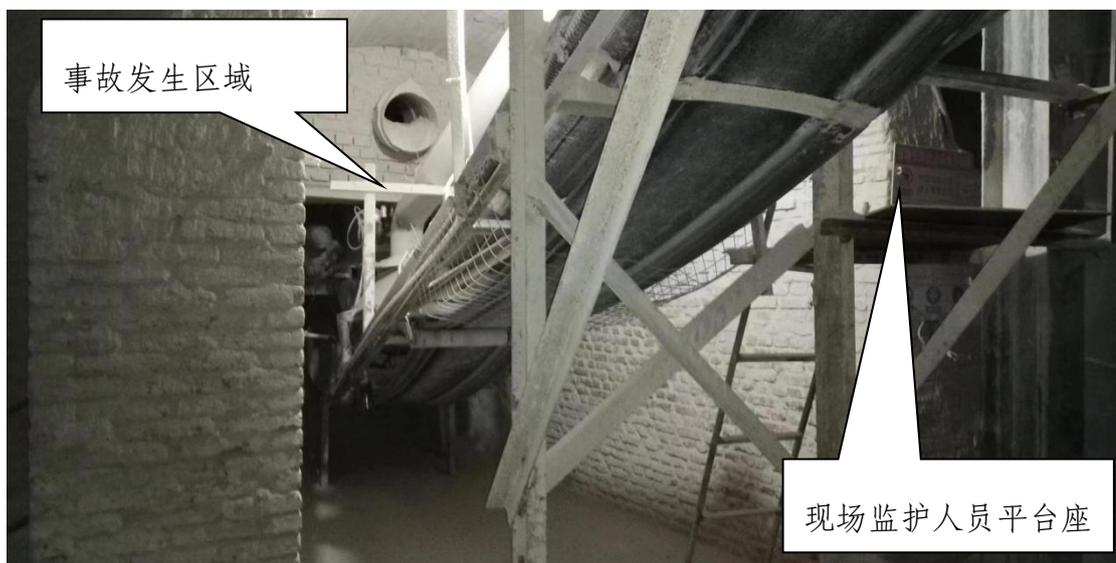
图 3 事故发生在立窑底部出料口处现场图

事故发生前，青阳县龙瑞工贸有限公司 1#窑底出料口处于正压状态，一氧化碳倒灌，导致未正确佩戴个人劳动防护用具的崔*丰瞬间吸入过量一氧化碳昏迷，经救治无效死亡。

3.青阳县龙瑞工贸有限公司应加强有限空间作业管理。一是要严格落实有限空间作业“七严禁”准则；二是要认真开展有限空间辨识工作，明确数、位置及危险有害因素，并及时更新台账做到动态管理；三是正确设置有限空间作业安全设备设施，即窑底、窑顶、引风机正压法兰口等重点有限空间区域设置固定式一氧化碳报警仪、窑底疏通作业平台设置机械通风和视频监控，视频监控须正对疏通作业平台（视频须留存2个月以上）、机械通风须设置红外感应自动开启、每座窑窑底独立设置应急救援柜，应急救援物资按要求配备；四是制定有限空间专项教育培训计
