# 安徽省青阳县荣华炉料有限公司“7·6” 一般坍塌事故调查报告

2022年7月6日凌晨0时15分许，安徽省青阳县荣华炉料有限公司（以下简称荣华炉料有限公司）2座石灰竖窑发生坍塌，2名工人受伤，直接经济损失人民币约138万元。

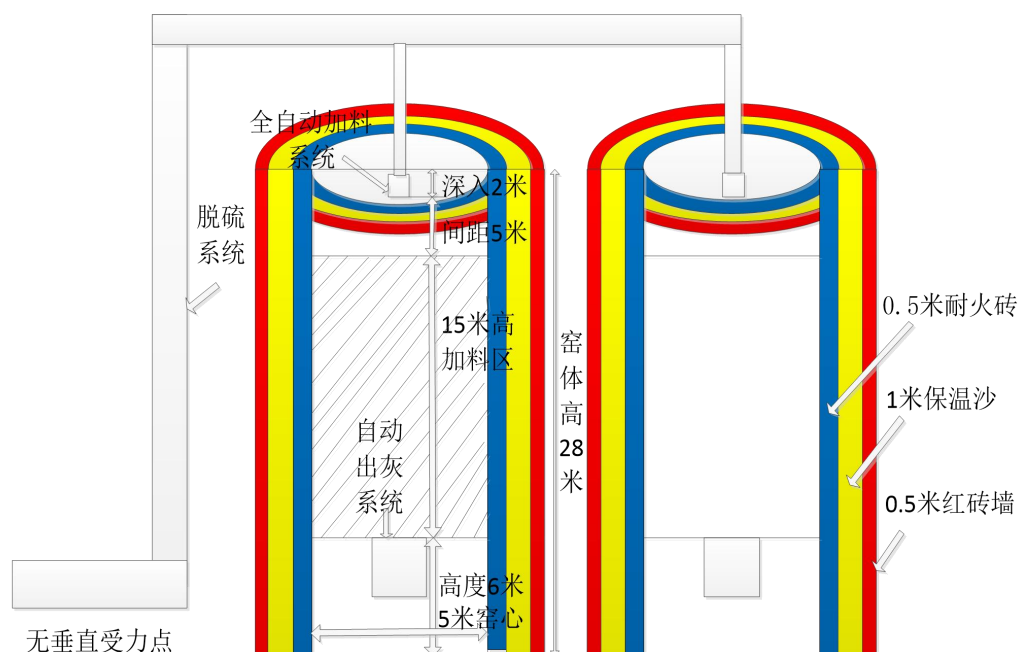
图 1 1#、2#窑窑体结构示意图

2 座窑并排竖立，间距约 2 米，外部用彩钢瓦将 2 座窑整体罩住，形成 1 个车间。窑体呈圆柱状，高 28 米，上中下直径均为 9 米。窑体从外到内分别由红砖墙（0.5 米）、保温沙（1 米）、耐火砖层（0.5 米）、窑心（5 米）组成。脱硫风管为壁挂式，与脱硫塔连接的水平向管道无受力支撑，脱硫风管自重<sup>1</sup>约 10.7 吨。

窑底部设置自动化出灰系统，高 6 米；窑顶部设置布料器，布料器深入窑体内部 2 米。物料一般距窑顶布料器 5 米，实际使用净窑高度为 15 米，实际使用窑心体积为 295 立方米，实际物料约 300 吨。

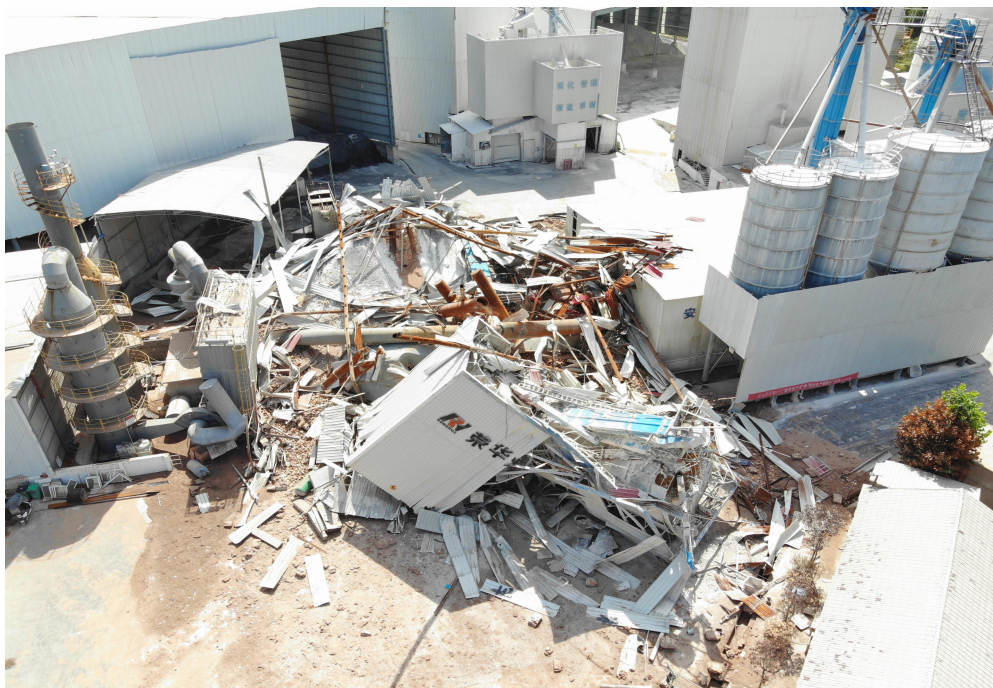
图 3 坍塌区域航拍图

事故调查组对事故现场进行了实地勘察，事故发生前后坍塌区域航拍对比如图 2、3 所示。

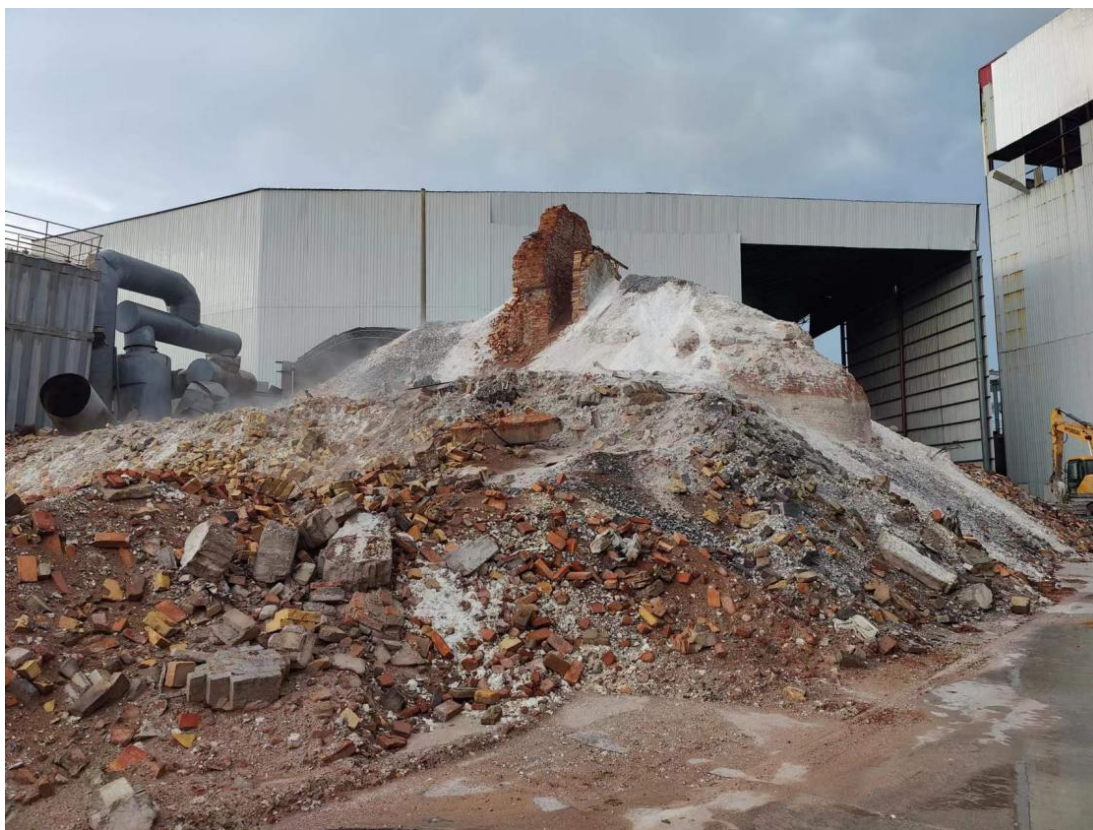
图 4 窑体底部基础

1. 经现场查看，窑体底部基础尚存（如图 4），地基无沉降现象，坍塌方向呈东北至西南向，西南方向坍塌物较多、东北方向坍塌物较少（如图 5）。窑高 28 米，1#、2#窑底部中心位置距西南方向排屋约 35 米，坍塌物散落最远处距离排屋约 3 米远（如图 5、6 所示）。经事故调查组判定窑体从中间部位坍塌。

2. 坍塌区域两侧仅有少量飞溅物，散落物范围较小。窑体底部基础完整，无爆裂面，与窑体连接的脱硫风管扭曲变形，窑体

西北方脱硫塔等近距离的周边设施未受影响，现场无黑色燃烧残物。砖体、彩钢瓦完整性较好。经事故调查组判定排除爆炸可能。
