青阳县盛公山金多金属矿发展有限公司

挂牌督办环境问题整改进度报告

(第3期)

编制日期：2023年9月19日

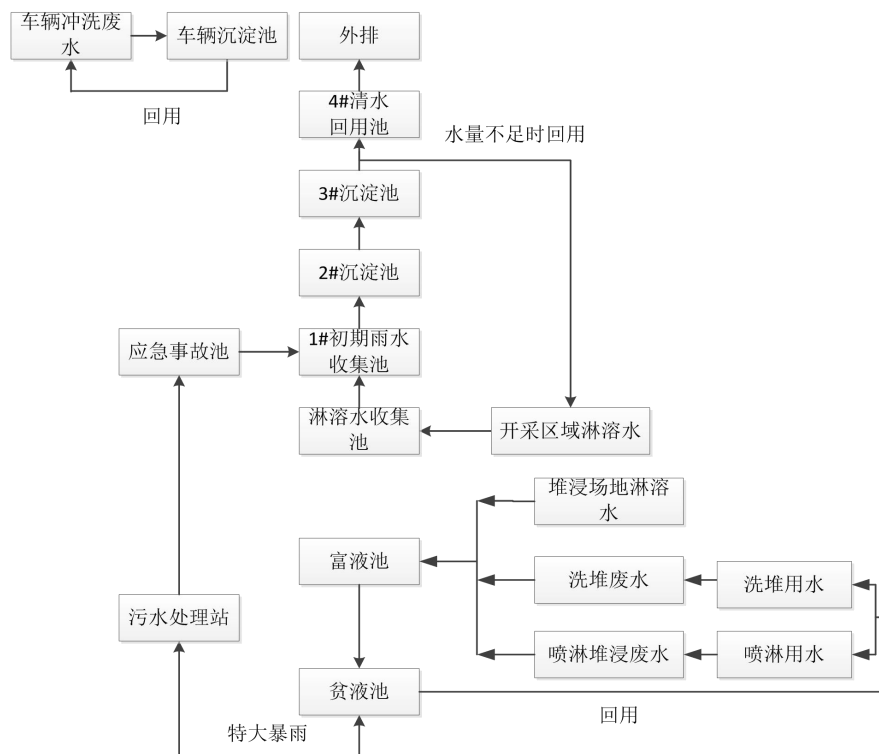
图 3-1 升级改造后废水处理工艺流程图

升级改造后，开采区新建边沟导流渠，严格实施雨污分流。未开采区域雨水通过自然边沟排至租赁山塘（蓄水池）。矿区内初期雨水经地下埋设的雨水管网经 1#初期雨水收集池、2#、3#沉淀池处理后排入 4#清水回用池，可做补充用水进行回用，后期矿区内复绿的区域雨水经新建的雨水管网收集后直接排至租赁山塘（蓄水池）。加工场地淋溶水经污水边沟收集后通过闸门控制排入 1#初期雨水收集池、2#、3#沉淀池后暂存于 4#清水回用池或处理达标后外排。处理方式为通过在 1#初期雨水收集池、2#沉淀池自动加碱（NaOH）进行搅拌，每次搅拌时间大约 5 分钟，再使用 pH 测试仪进行监测，使得污水的 pH 值在 8-9 之间，由此污水中的氢氧根离子与铜离子反应产生氢氧化铜沉淀物，堆积于沉淀池底

部，上清液通过沉淀池连接口依次排出，同时可在 3#沉淀池附近设置一台离子交换器，利用离子交换器监测水中的铜离子是否达到排放标准，如未达到标准，离子交换器利用树脂吸附对废水进行再次处理，最后在 4#清水回用池设置一个排污口，保证水质达到《污水综合排放标准》（GB8978-1996）一级标准，通过 pH 自动监测+排口控制阀+水泵监测水质合格后外排至租赁山塘（蓄水池），雨量过大时，经修建的沟渠排至下游自然藕塘，再经水泵抽至青通河。

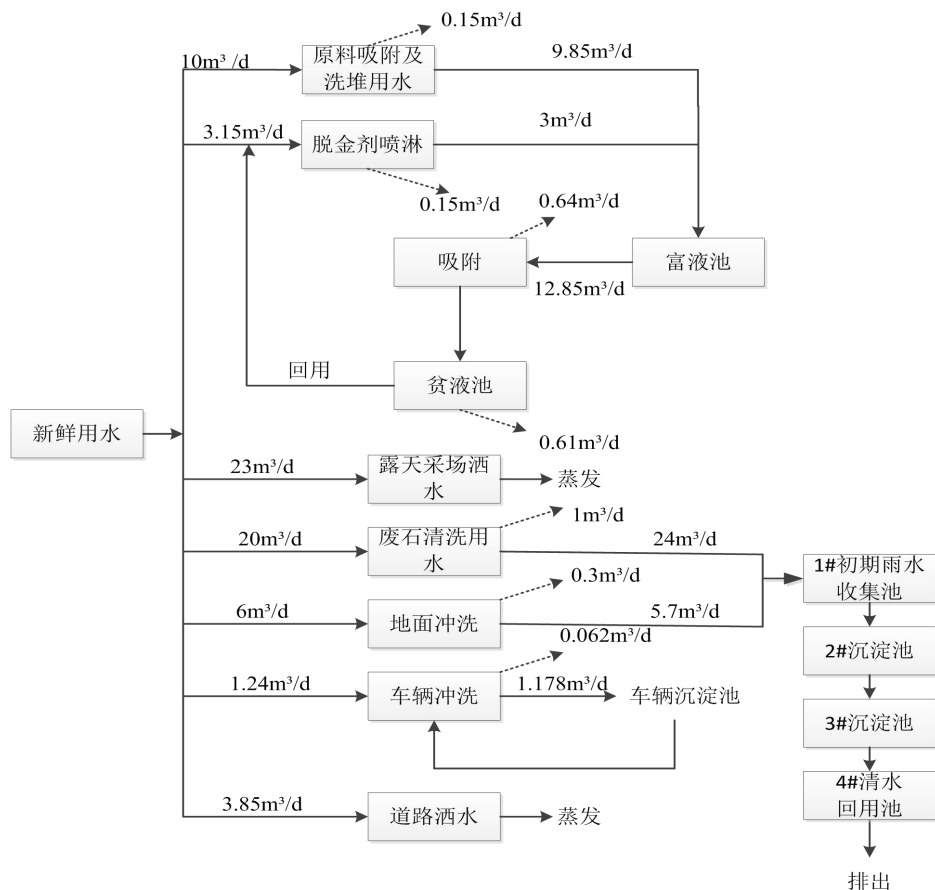
图 3-2 现有水平衡图

未开采区域雨水在雨量较小时，通过闸门控制，汇入 1#初期雨水收集池，留作补充用水；堆浸场地淋溶水在富液池、贫液池、堆浸场地内循环，无废水外排。当遇到特大暴雨时，除正常循环外，部分淋溶水经贫液池排入事故应急池，若事故应急池储量不足时，经污水处理站处理后依次排入 1#初期雨水收集池、2#沉淀池、3#沉淀池、4#清水回用池，最终回用或达标后对外排放；加工场地初期雨水和开采区域淋溶水分别通过雨污水收集边沟通过闸门控制排入 1#初期雨水收集池、2#沉淀池、3#沉淀池进行处理，最终回用或达标后对外排放。

根据矿区现有水平衡图，可知正常情况下矿区日用水量为 76.24m³，其中堆浸场地的废水经富、贫液桶循环后回用于矿区，因此沉淀池容积能够满足要求；根据青阳县人民政府网站 2022 年 11 月公开的《自然气候》信息，青阳县年平均降雨量 1558.6mm，降雨或暴雨期间，堆浸场地产生的淋溶水进入贫液池暂存，雨量较大时通过水泵将贫液池中水抽至应急事故池（2400m³），极端情况下所在区域日最大降水量可达 194.6mm，堆浸场内淋溶水量最高可达 291.9m³/d；为避免堆浸场淋溶水泄漏，淋溶水进入贫液池、应急事故池（2400m³）或处理后排入 1#、2#、3#、4#池内进行加碱中和处理，保证废水达标排放。综上所述，1#初期雨水收集池（容积 4500m³）能够满足废水的排放总量。具体的分析见工程设计方案。

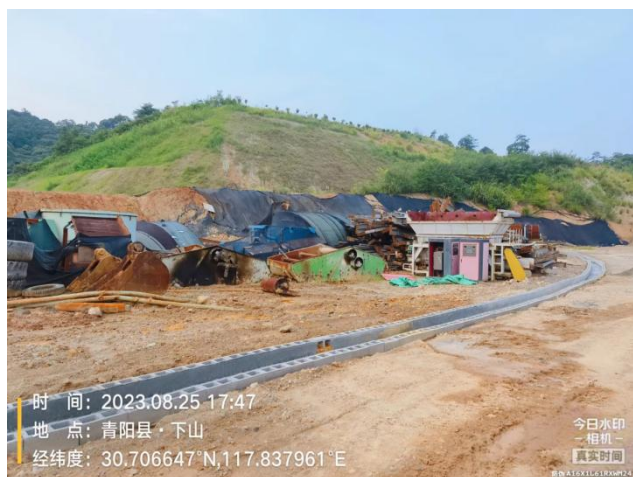
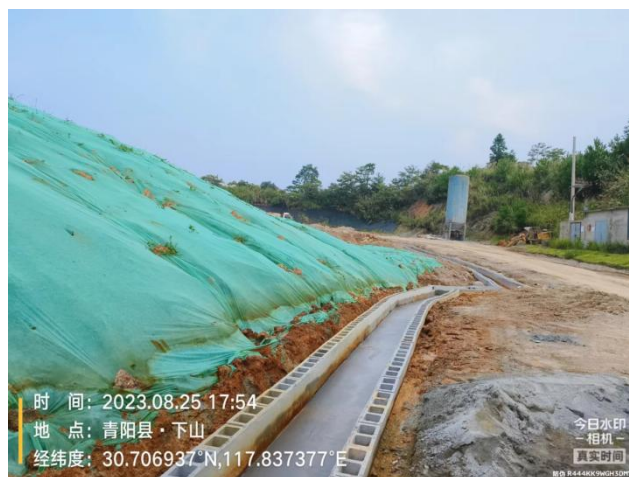
临时堆放场地水沟

12、已完成对临时堆放场地的水沟硬化。

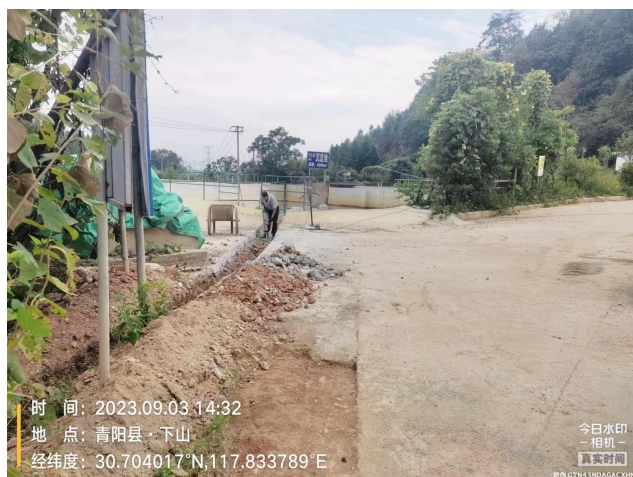
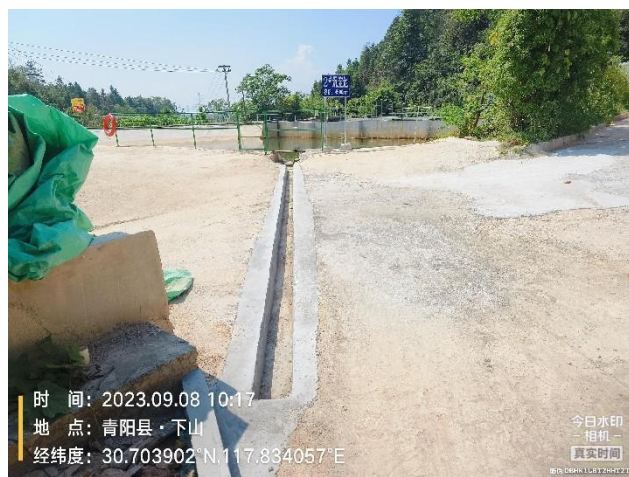
- 1、已拆除东沉淀池波纹管，已完成新建 4#清水回用池
- 2、已完成对 1#清水池、2#沉淀池、3#沉淀池、4#清水回用池的全面钢筋混凝土硬化。
- 3、3#沉淀池进度：已设置 pH 自动监测设施。
- 4、4#清水回用池进度：已设置排污口，已安装阀门和两台水泵，外排口处已安装 pH 自动监测设施。
- 5、加碱设备进度：已完成加碱设备改造，已完成对加碱设备做厂房封闭。
- 6、完善矿区雨污分流进度：已对矿山 3 号采区淋溶水设置独立排水沟和管道，已在沿路新增两个小沉淀池。
- 7、已新增雨水收集池一座，约 350 立方。
- 8、已完成对厂区周边裸露部分进行贴草皮绿化进度。
- 9、后期将在矿区进行隐患排查，完善厂区周边排水沟和临时堆放区的排水沟。
- 10、已完成对沉淀池道路硬化。
