青阳县盛公山金多金属矿发展有限公司 挂牌督办环境问题整改进度报告

(第4期)

整改责任单位：青阳县盛公山金多金属矿发展有限公司

编制日期：2023年10月23日

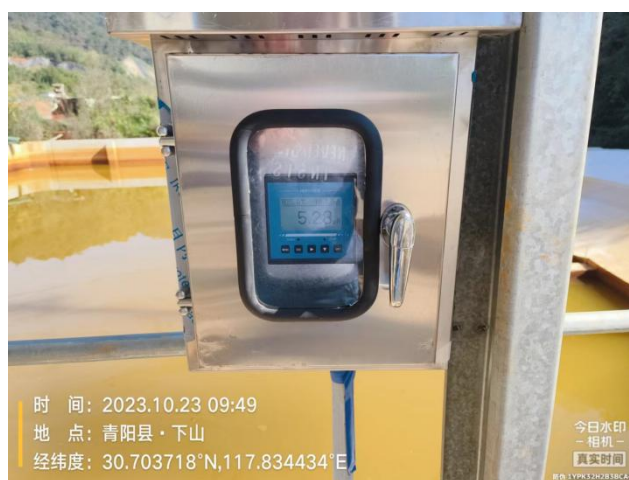
1#沉淀池新增 PH 监测设备

- 1、已拆除东沉淀池波纹管，已完成新建 4#清水回用池
- 2、已完成对 1#清水池、2#沉淀池、3#沉淀池、4#清水回用池的全面钢筋混凝土硬化。
- 3、1#、3#沉淀池已设置 pH 自动监测设施。
- 4、4#清水回用池进度：已设置排污口，已安装阀门和两台水泵，外排口处已安装 pH 自动监测设施。
- 5、加碱设备进度：已完成加碱设备改造，已完成对加碱设备做厂房封闭。
- 6、完善矿区雨污分流进度：已对矿山 3 号采区淋溶水设置独立排水沟和管道，已在沿路新增两个小沉淀池。
- 7、已新增雨水收集池一座，约 350 立方。
- 8、已完成对厂区周边裸露部分进行贴草皮绿化进度。
- 9、后期将在矿区进行隐患排查，完善厂区周边排水沟和临时堆放区的排水沟。
- 10、已完成对沉淀池道路硬化。

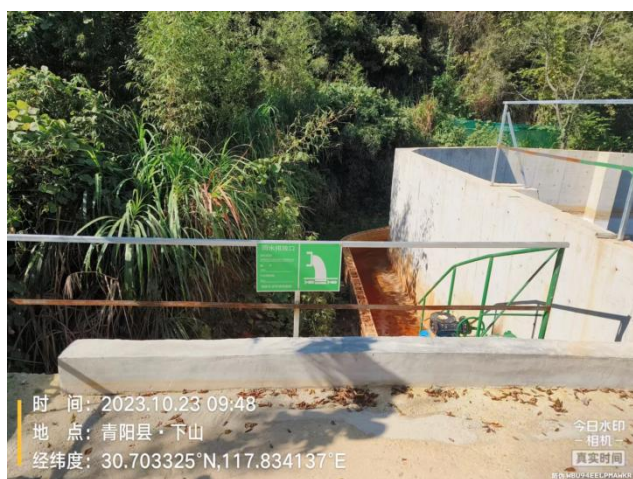
雨水排放口标识

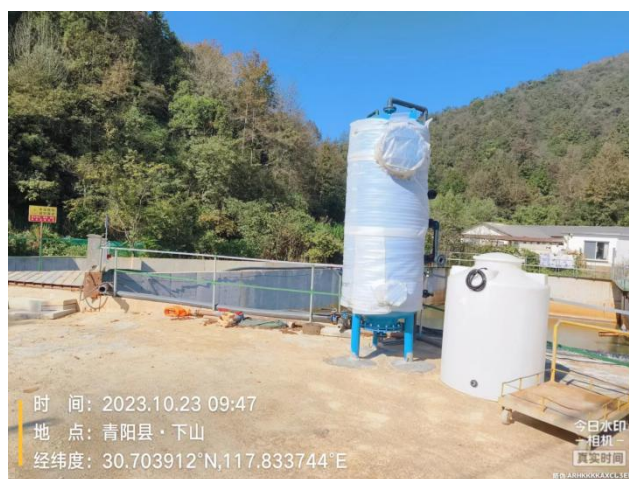
离子交换器

（6）在 3#沉淀池附近设置一台离子交换器，利用离子交换器监测水中的铜离子是否达到排放标准，如未达到标准，离子交换器利用树脂对废水中的铜离子进行吸附处理。离子交换树脂是工业废水中去除铜离子的重要方法，并且具有显著净化的效果。在进行吸附过程中，选用 D401 树脂，并且当树脂投入量处于 5.0g/L 时，可以发挥最佳效果，达到良好的去除效果。最后在 4#清水回用池设置一个排污口，保证水质达到《污水综合排放标准》（GB8978-1996）一级标准，通过 pH 自动监测+排口控制阀+水泵监测水质合格后外排至租赁山塘（蓄水池）。

11、离子交换器已到货，等待厂家上门安装。

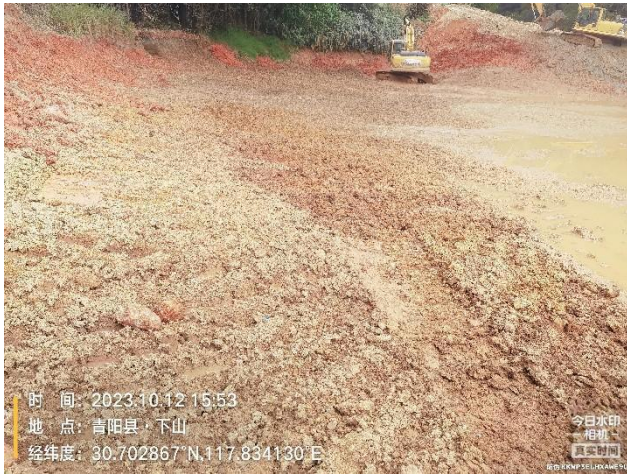
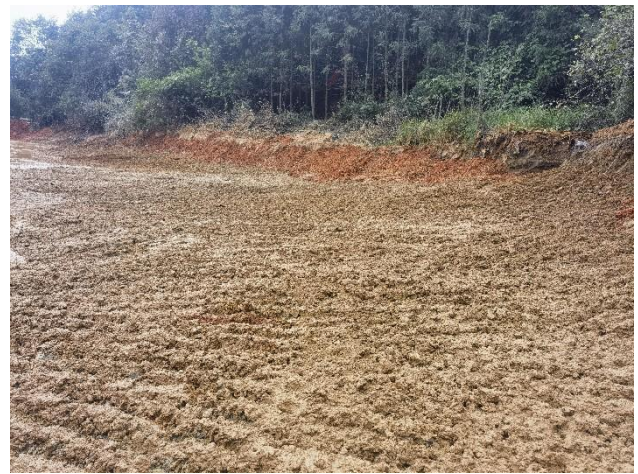
山塘清底泥过程

14、山塘底泥已清理完毕，目前暂存在仓库。

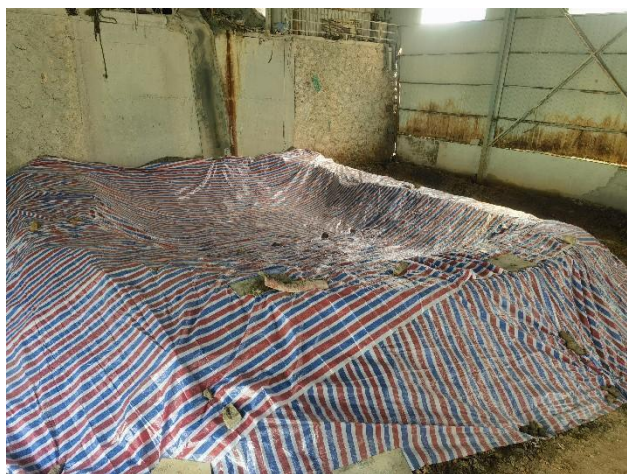
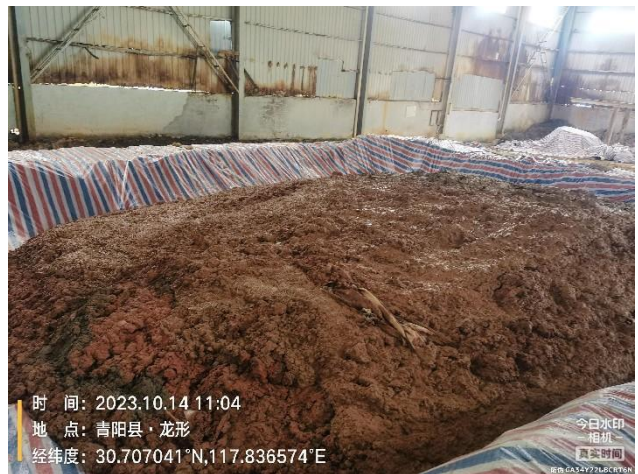
底泥暂存仓库内
