安徽求同建筑工程有限公司

“9·13”高处坠落事故调查报告

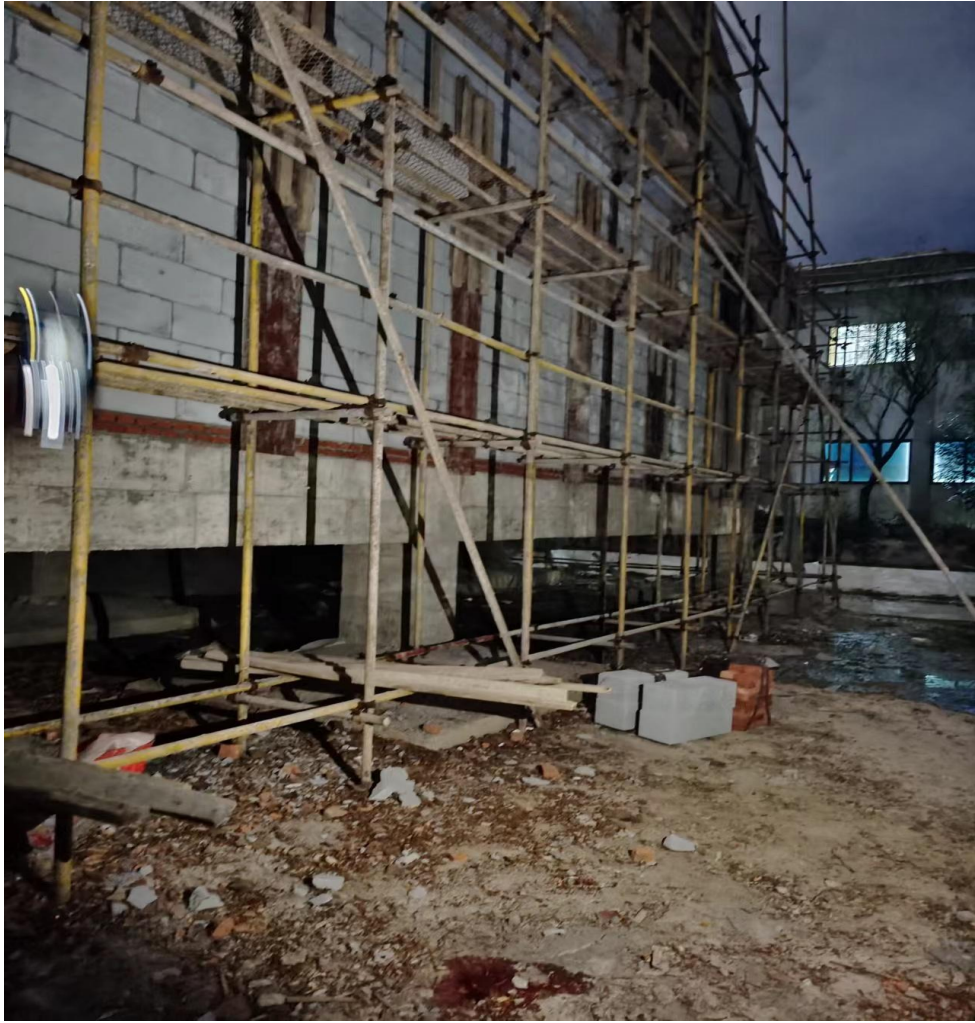
2022年9月13日，安徽求同建筑工程有限公司瓦工班组长何小五安排小工胡宪齐、陆福民搬砖，配合瓦工刘双狗、徐国安砌会议室前后墙。下午15时开始，陆福民在第一层操作平台水平搬运红砖，并站在第一层操作平台上用手将水泥砖递给第二层操作平台上的2名瓦工砌墙（每层平台高度约2米左右）。16时05分左右，在第三层操作平台上工作的何小五听到下面一声响，回头往地上看，发现陆福民掉到地面上；何小五立即拨打了120急救电话，然后从平台上下来，走到陆福民身边，发现陆福民处于半昏迷状态，头上带着安全帽，正在呻吟，右手臂擦伤，地上有一滩血渍；16时25分左右，120救护车赶到现场，现场工友将陆福民送往池州市第二人民医院救治；当日18时31分左右，陆福民经抢救无效死亡。

用于墙体砌筑的钢管脚手架未按照安全规范的规定搭设，外侧未设置安全防护网，导致陆福民在作业时从操作平台上不慎失稳坠落到地面。

（一）安徽求同建筑工程有限公司要采取有力措施，确保单位各项安全生产规章制度和操作规程有效实施；要加大对项目和施工环节的检查力度，督促作业人员严格执行安全生产规章制度和安全操作规程，对作业现场各类违章违规行为采取“零容忍”的态度，确保安全生产各项工作落到实处。要进一步加强应急预案管理，开展应急预案演练，第一时间落实对事故现场的应急救援措施，按规定时限及时如实上报生产安全事故。
