# 池州市人民政府办公室关于印发 池州市地质灾害防治“十四五”规划 (2021-2025年)的通知

池政办〔2023〕1号

# 池州市地质灾害防治“十四五”规划 (2021-2025年)

池州市人民政府

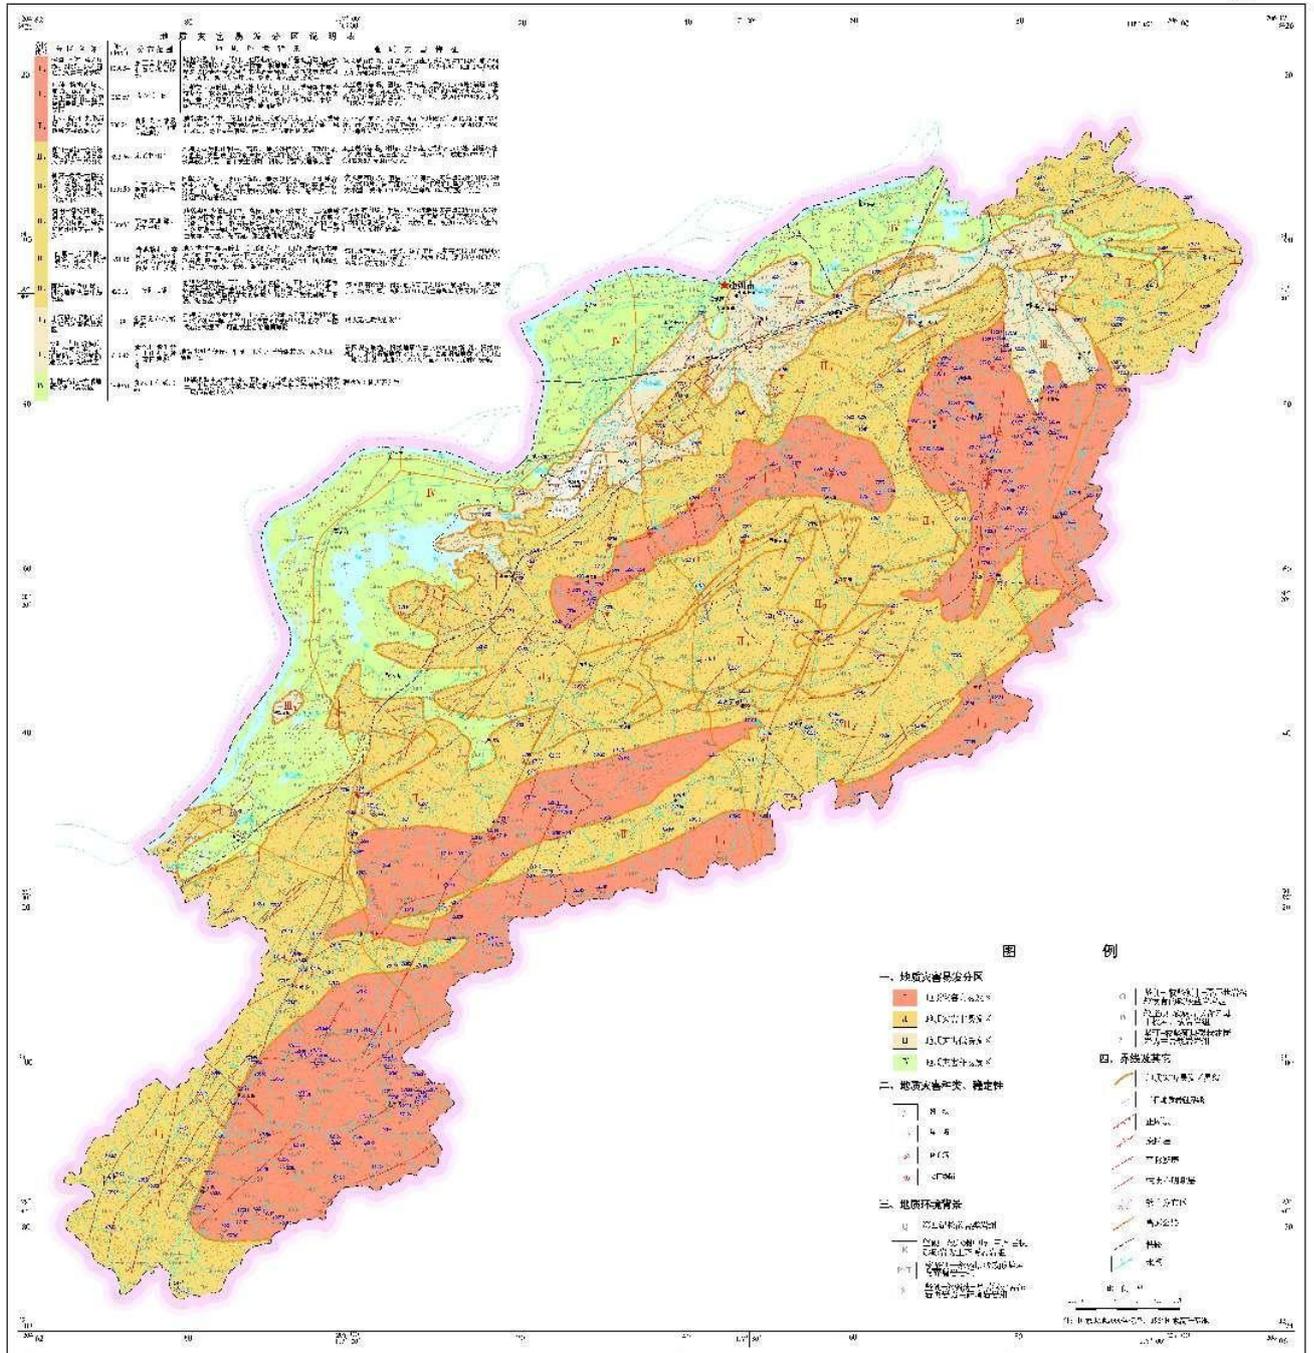
附图2 池州市地质灾害易发分区图

依据地质环境背景、现状地质灾害分布密度及人类工程活动等因素，把池州市地质灾害易发区划分为高易发区、中易发区、低易发区、非易发区四个等级。

高易发区面积 2219.77 平方公里，占池州市国土总面积的 26.54%，分三个亚区：昭潭-木塔-葛公崩塌、滑坡、泥石流地质灾害高易发区 (I1)；牌楼-梅街滑坡、崩塌、泥石流为主及采空塌陷、岩溶塌陷地质灾害高易发区 (I2)；七都-陵阳-九华山崩塌、滑坡、泥石流地质灾害高易发区 (I3)。

中易发区面积 4077.9 平方公里，占池州市国土总面积的 48.75%，分五个亚区：青山-官港-尧渡崩塌、滑坡、泥石流地质灾害中易发区 (II1)；仙寓-横渡-棠溪滑坡、崩塌、泥石流为主及岩溶塌陷、采空塌陷地质灾害中易发区 (II2)；唐

低易发区面积626.2平方公里,占池州市国土总面积的7.49%,分两个亚区:东流镇岩溶塌陷地质灾害低易发区(III1);殷汇-里山-蓉城崩塌、滑坡为主、岩溶塌陷、采空塌陷地质灾害低易发区(III2)。
