池州起帆电缆有限公司
“6·24” 车辆伤害事故调查报告

“6·24” 车辆伤害事故调查组
2024 年 8 月 29 日

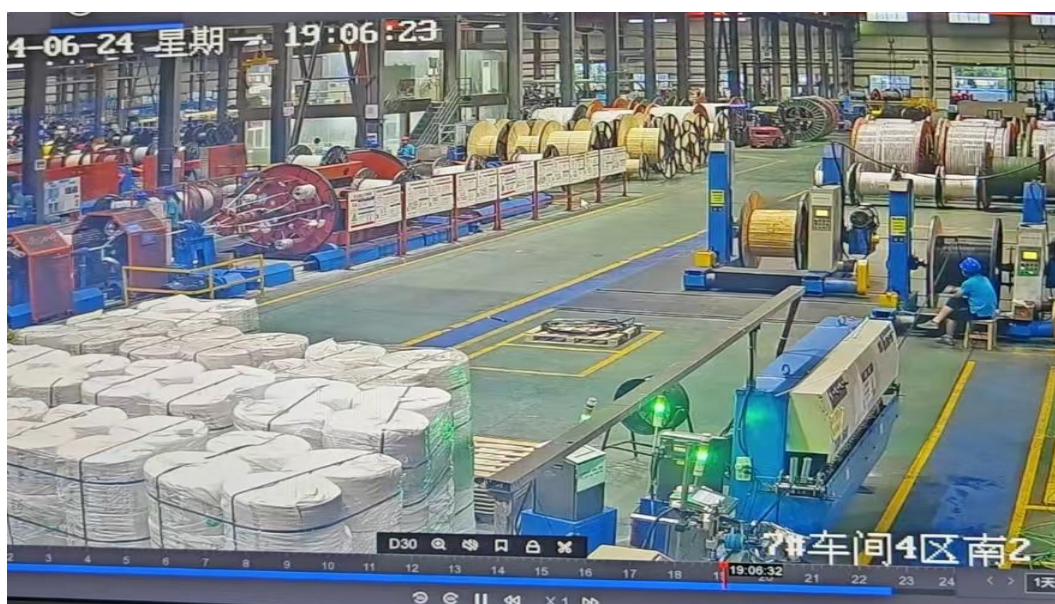
图片一

事故区域为池州起帆电缆有限公司 7#车间主通道，车间主通道为东西走向，长 200 米、宽 4 米，屋顶为钢架梁和彩钢板，车间有设置亮瓦及灯光照明。车间北边 2 跨为柔性防火车间；南边 2 跨为导体车间；中间 3 跨为塑力缆车间。车间整体上依主干道两侧分别布置机器设备，中间穿插设置物料转运区域，主要存放生产用盘具及其他物料。事故发生地距离西侧大门 140 米，事故发生点在塑力缆 1250 型成缆机右侧（东西向）1 米左右。见图片一：

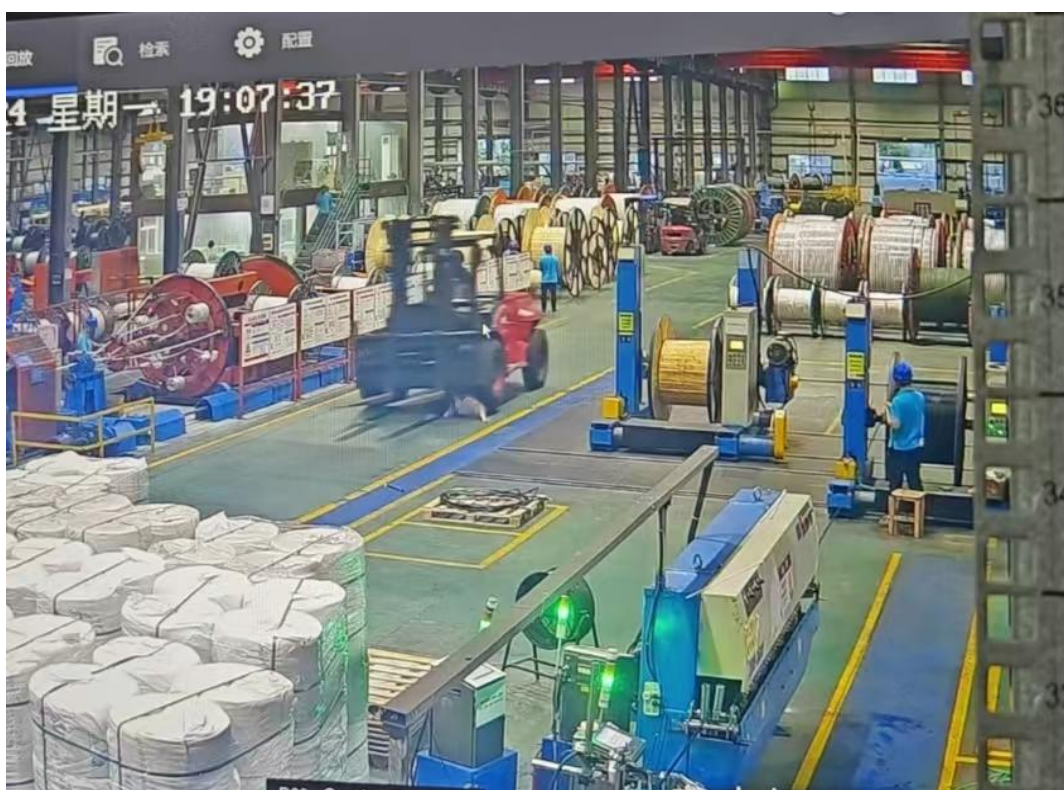
图片二

2024 年 6 月 24 日 19 时 07 分，池州起帆电缆有限公司员工苏**驾驶事故叉车（场厂内皖 R*****）在 7 号车间内部主通道由东往西行驶，此时，绕包工纪**在 5 号车间下班后，从 7 号车

间经过，在 7 号车间内由南往西北方向斜插越过人行道进入叉车道，在行走过程中背向叉车，边走边接电话，未注意到身后有叉车行驶。当叉车行驶至 1250 型成缆机附近时，叉车司机未及时发现左侧前方行走的绕包工纪**，导致叉车直接将其撞倒在地，叉车左前轮从纪**身体碾压过去后。司机苏**立即将叉车停下，并下车查看伤者情况。见图片二：

1. 苏**在驾驶叉车的过程中，驶入车间内行车道时，由于车辆高度、护顶架前支柱宽度等因素导致视线不良，未能及时观察到叉车周围行人动态，且叉车行驶速度较快；

2. 纪**安全意识淡薄，穿越叉车行车道时边走边打电话，未做到仔细观察，安全通行。

（一）池州起帆电缆有限公司要深刻吸取事故教训，切实履行安全生产主体责任。一是严格按照相关法律法规和国家标准要求，加强作业人员安全管理，全面落实以岗位安全责任制为核心的安全管理制度，提高广大员工的安全意识和自我保护能力。二是进一步加强日常安全生产管理，加强对作业现场危险源的识别和控制，深入推进隐患排查治理和风险管控工作，划定叉车装载行驶区域，装载行驶作业时禁止其他人员进入，认真开展以叉车为重点的特种设备安全专项整治，确保隐患排查治理全覆盖、不走过场。三是加强应急管控，不断完善安全生产应急救援预案，扎实开展应急演练，提高广大作业人员的安全意识和应急处置能力，杜绝此类事故的再次发生。
